# Vurdering av risiko for Jord- og snøskred og steinras ifm med reguleringsplan på G.Nr. 118 Br. Nr 1, Kjerland, 5736 Granvin, Oktober 2006.

**Cato Erichsen**  
**Cand Scient Geologi**

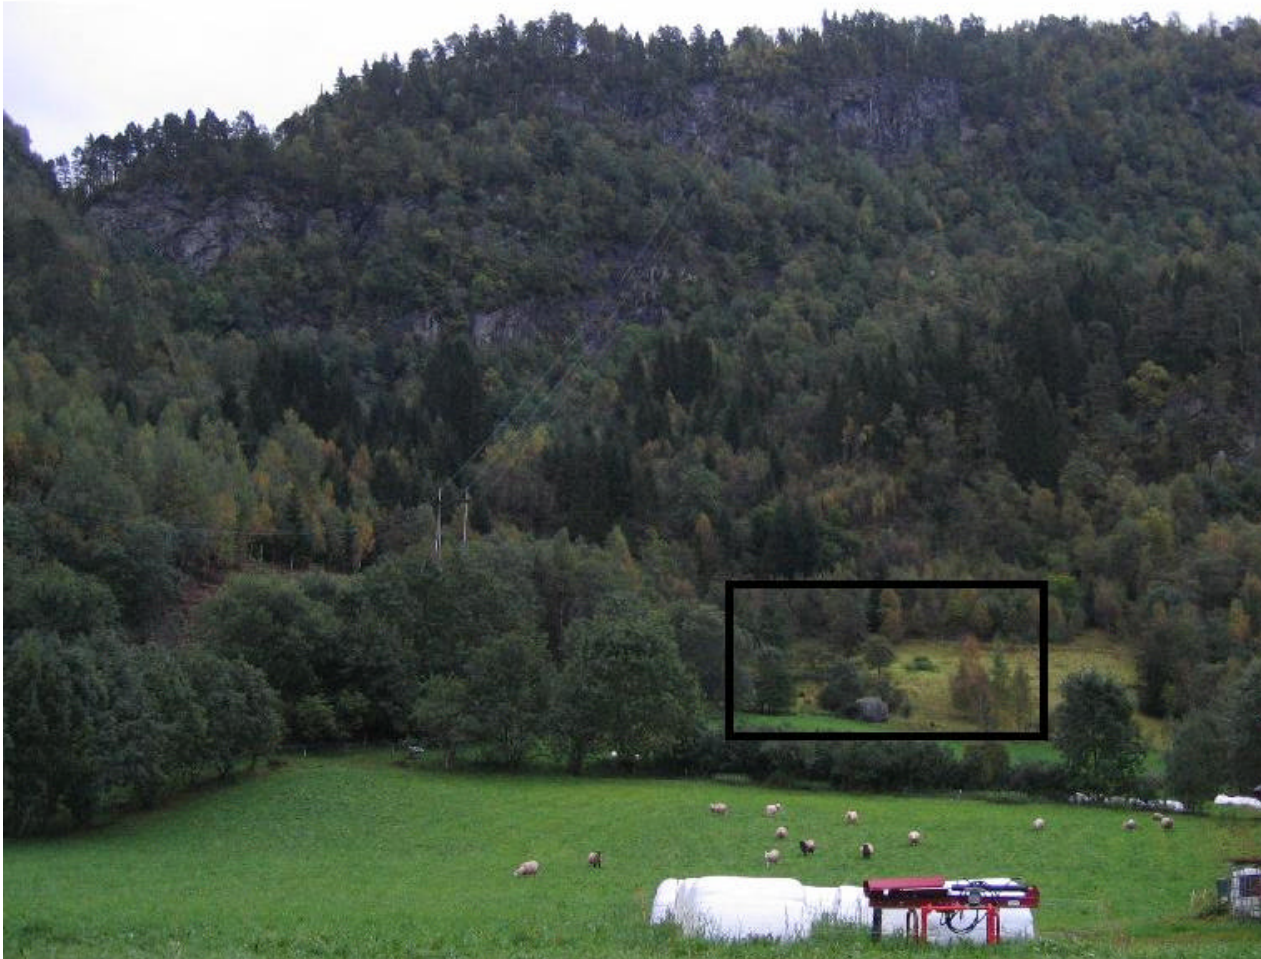
Figur1.

Innrammet området indikerer områder som er søkt regulert ut på G.Nr. 118 Br. 1, Kjerland, 5736 Granvin. Bilde er tatt mot øst.

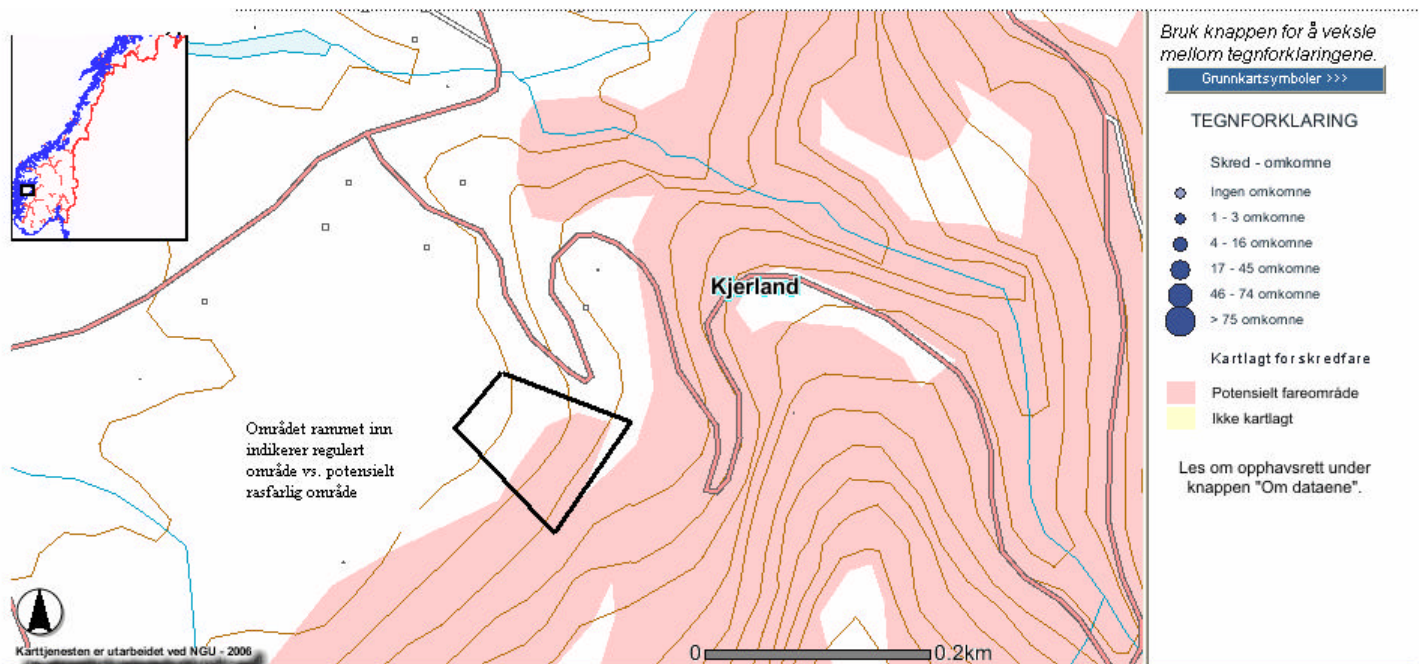
Figur 3.

Kart viser potensielt rasutsatte lokaliteter i aktuelt område. Området som inkluderes i Vurdert området (innrasket i svart) ligger delvis innenfor område som kan være rasutsatt. Fra NGU sin nasjonale rasoversikt.

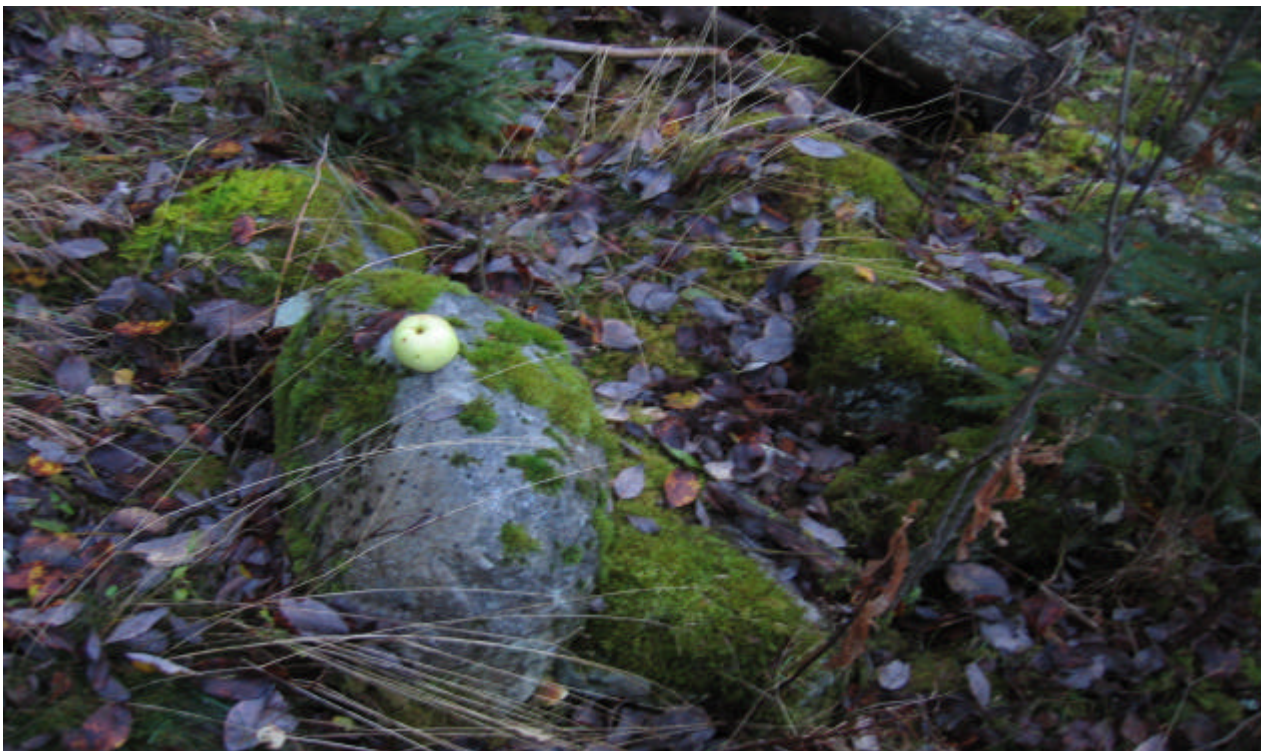
Figur45.

Terrenget øst for aktuelt område består av en bratt skråning bestående av til dels stor skog. Innimellom vegetasjonen er det eksponert delvis kantete og delvis rundet stein (fig. 4) som er dekket av mose/lav.

Det er ingen ferske spor i terrenget som indikerer steinsprang i form av eksponert stein, skadet vegetasjon eller etablerte ras kanaler i området.

Vegetasjon i skråningen vurderes å ha en stabiliserende effekt av løsmassene.

Utsnitt av løsmasse avsetninger i bak-kant av vurdert område. Lokalt ligger til dels stor og delvis rundet stein, mens løsmasse-avsetninger bestående av sand til grov gruslokalisert i mindre eksponerte områder. Stein er delvis dekket av lav og mose.

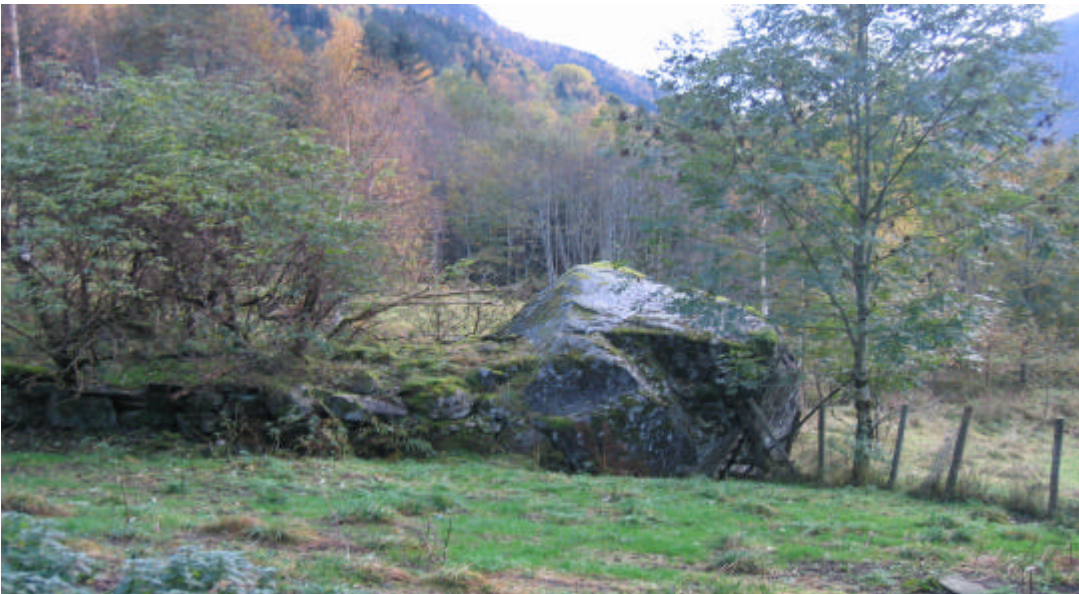
Figur 5

Størstedelen av området er under 10°. Dette er en gradient som vurderes i utgangspunktet som stabile for snø og jordras. Det imidlertid observert en stor, delvis rundet stein blokk 5- 10m<sup>3</sup>) (figur 5) som kan rullet ned fra skråning mot øst. Det er imidlertid ingen observasjoner eller historiske data som indikerer at dette har skjedd i nyere tid (mindre enn 300år).

Stor steinblokk som ligger igjen i kultur landskapet i vurdert område. Blokken er delvis rundet, noe som indikerer at blokken ikke er avsatt pga steinsprang.
