# Vurdering av risiko for Jord- og snøskred og steinras ifm med reguleringsplan på G.Nr. 118 Br. Nr 1, Kjerland, 5736 Granvin, Oktober 2006.

**Cato Erichsen**  
**Cand Scient Geologi**

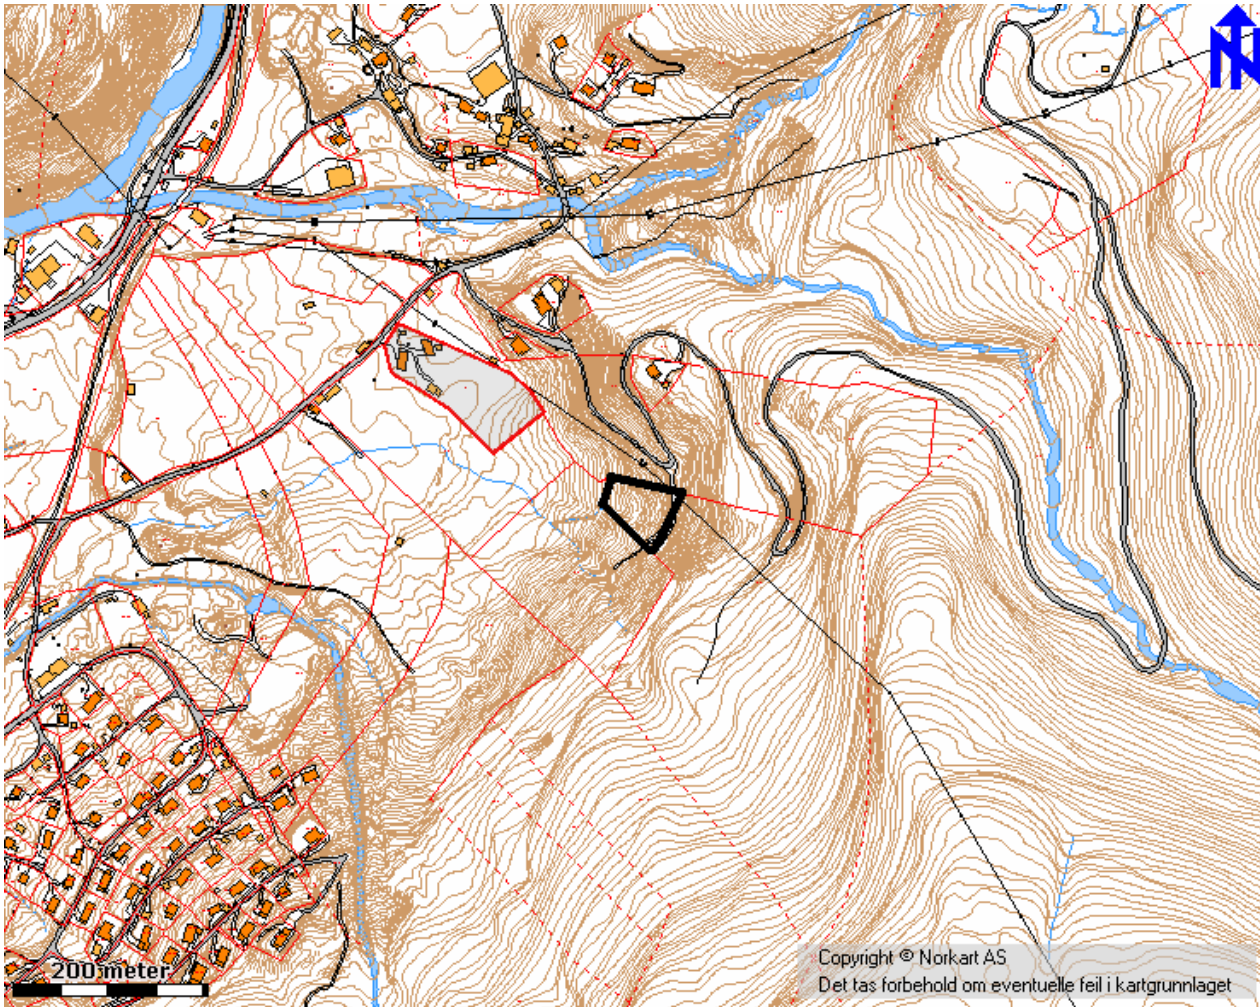
Figur1.

Innrammet området indikerer områder som er søkt regulert ut på G.Nr. 118 Br. 1, Kjerland, 5736 Granvin. Bilde er tatt mot øst.
